# Burgruine FLOSSENBÜRG

# GESCHICHTE & GESCHICHTEN

# 1. GESCHICHTE & AUFBAU DER BURG FLOSSENBÜRG

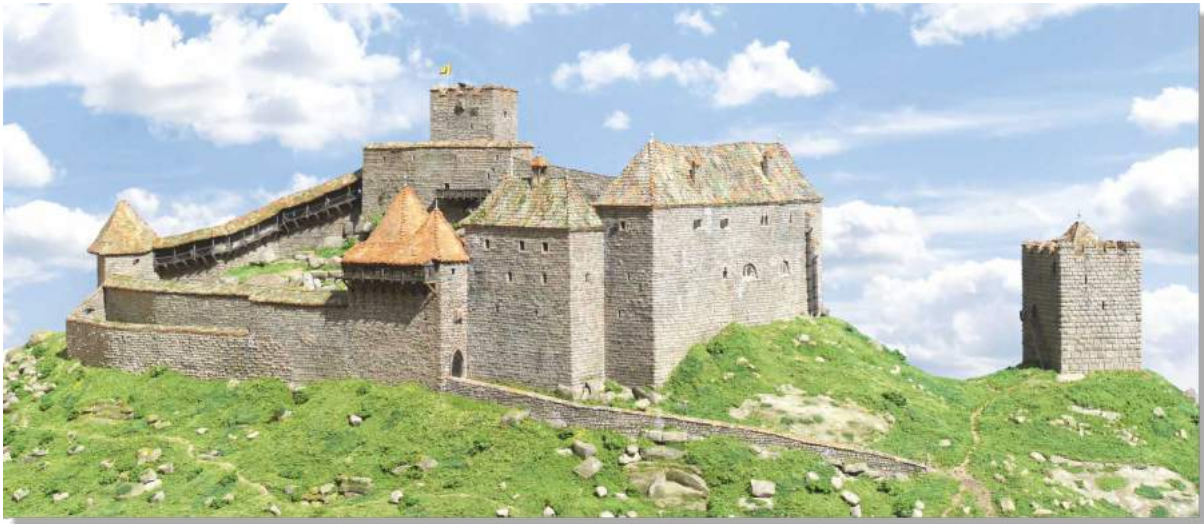
**D**ie Burg wurde oft umgebaut, erweitert und modernisiert – letztmalig erfolgte dies um 1500.<sup>4</sup> Es gibt keine mittelalterlichen Pläne oder Zeichnungen von der intakten Burg, jedoch vermitteln die nachfolgenden Bilder eines Modells einen Eindruck vom wahrscheinlichen Aussehen der Befestigung.

Modell der Burg im Zustand um 1500<sup>5</sup>

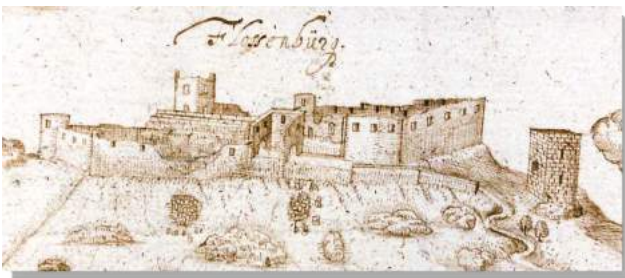
Zeichnung der Ruine von 1664<sup>6</sup>

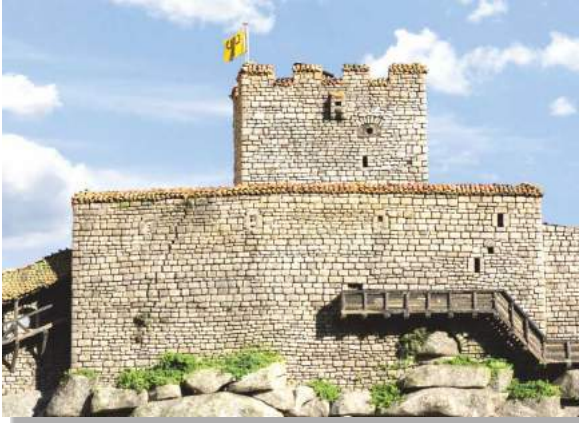
Gipfelburg ① mit Verbindungsgang

Der Turm auf dem Felsgipfel („Gipfelburg“) wurde als erstes errichtet und diente in der frühen Zeit als Wohnsitz für die Burgfräulein und -herren. Trotz offener Kamine dürfte es dort jedoch meist kalt und unangenehm gewesen sein. Später wurde unten im Burghof der komfortablere „Palas“ gebaut – ein Gebäude, in welchem sich eine Küche, ein Festsaal und Schlafräume befanden.<sup>1</sup> Im Wohn- und Wirtschaftsbereich gab es außerdem eine Burgkapelle, Vorratskammern, einen Backofen sowie eine Zisterne zur Wasserversorgung.

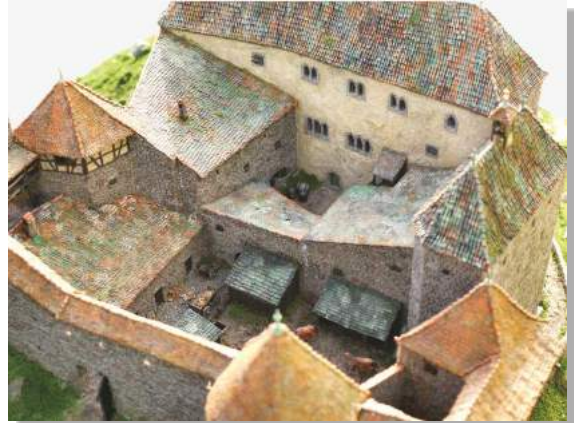
Wohn- und Wirtschaftsbereich ② mit Palas

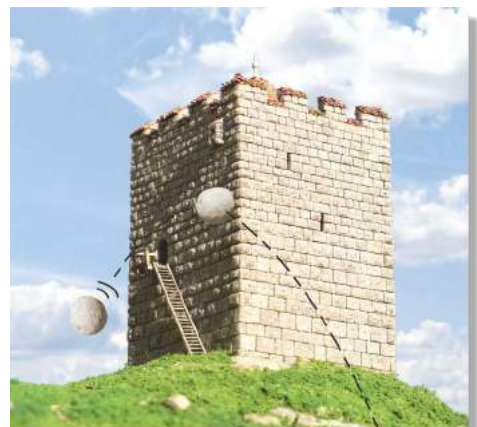
Vorgeschobener Turm ④

Der vorgeschobene Turm („Hungerturm“) diente zur Verteidigung des relativ flach abfallenden Geländes am Zugangsweg der Burg. Um bei einem Beschuss die Wucht der Kugeln abzumildern, ist das Bauwerk gegenüber dem Angriffsfeld um 45° gedreht.

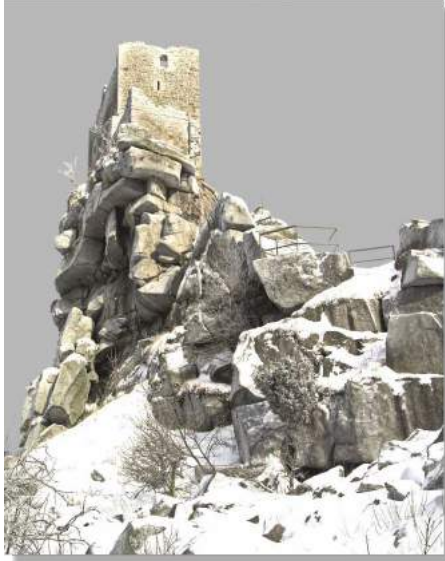
Gipfelburg im Winter

Die Gipfelburg, gebaut um 1100, war einst mit offenen Kaminen ausgestattet. In der unteren Ecke kann man dies an zwei Säulen und weiter oben an einer halbrunden Maueraussparung erkennen.<sup>1</sup> Das Gebäude hatte nur kleine Sichtschlitze, welche im Winter mit Holzläden und Stroh abgedichtet wurden. Kälte, Finsternis und beißender Rauch aus offenen Kaminen prägten das Leben in der Burg.

Einst verbanden hölzerne Leitern die verschiedenen Geschosse des Turms. Die Steintreppe zum heutigen Aussichtsplateau stammt aus der Zeit um 1887 und ersetzte eine morsche Holzkonstruktion.<sup>2</sup>

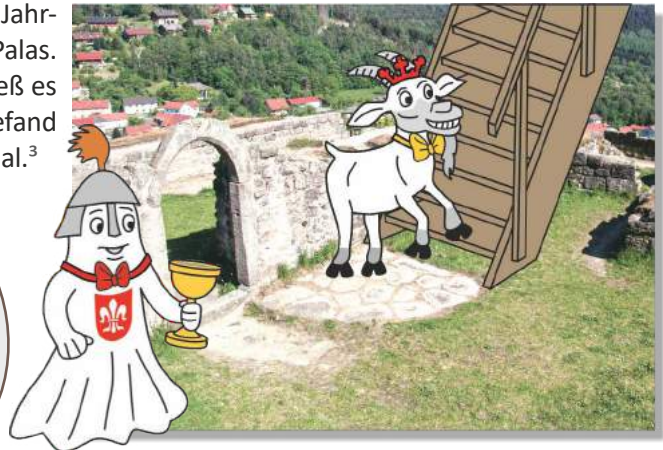
*Damit der Burgherr und seine Gäste nicht durch die Küche gehen mussten, hatte der Festsaal vmtl. einen separaten Zugang. Vom viertelkreisförmigen Pflaster aus könnte an der Außenseite des Gebäudes eine Treppe in die vornehmen Bereiche des Palas geführt haben.*

Tür zur Küche und Aufgang zum Festsaal

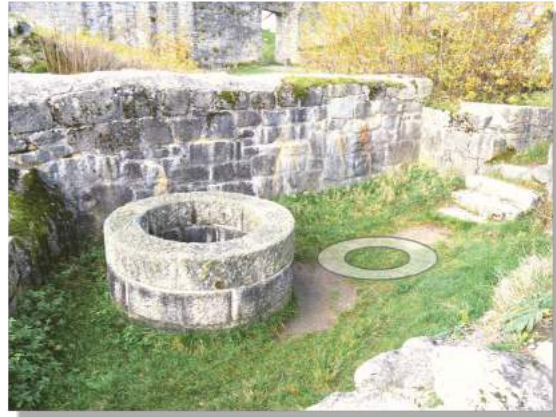
Große und nicht freiliegende kleine Röhre

*Bei den beiden runden Mauerungen, welche durch einen Schacht miteinander verbunden sind, handelt es sich um eine Filterzisterne. In die umgebende Kammer wurde von den Dächern der Burg Regenwasser eingeleitet, welches dann, durch eine Schicht aus Sand gereinigt, in die Röhren sickerte. Abgedichtet ist die Kammer mit einer dicken Schicht Lehm.<sup>2</sup>*

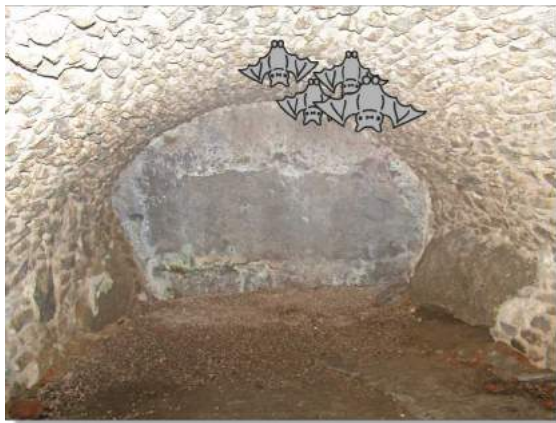
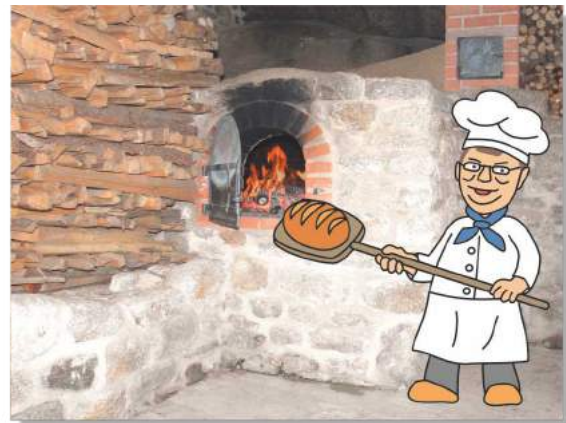
Gemauertes Kellergewölbe

Backofen im Betrieb

Im ehemaligen Wohn- und Wirtschaftsbereich der Burg befindet sich neben einem Kellergewölbe auch ein funktionsfähiger Backofen. Es handelt sich hier um eine originalgetreue Rekonstruktion – die Kuppel wurde bei Ausgrabungsarbeiten eingestürzt vorgefunden.

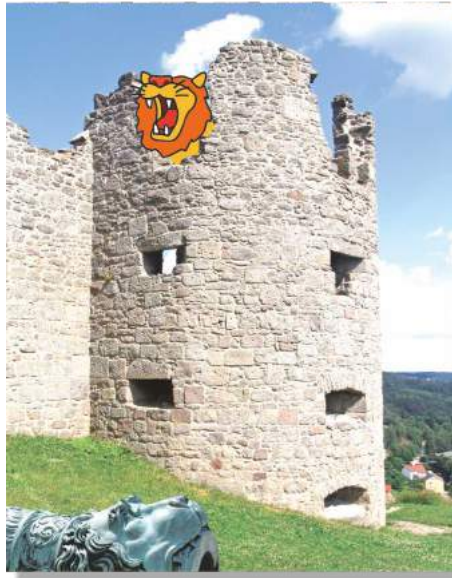
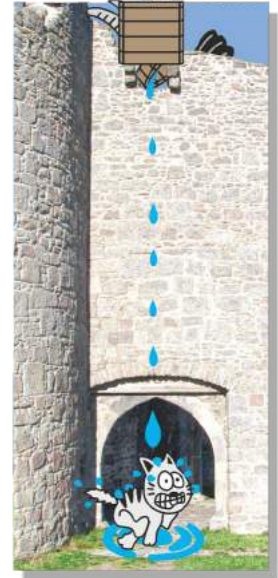
Um die Burg auf den neuesten Stand der Wehrtechnik anzupassen, wurde um 1500 die Quermauer mit dem „Batterieturm“ errichtet.<sup>1</sup> Seinen Namen hat das Bauwerk von damals zahlreich dort aufgestellten Geschützen – auch „Batterie“ genannt. Manche der Kanonen waren mit Wappen oder furchteinflößenden Löwenköpfen verziert.<sup>2</sup>

Der Zugang zur Burg war mit drei hintereinander liegenden Toren gesichert.<sup>3</sup> Das an den Batterieturm angebaute war doppel-seitig, so dass man ein Tor entweder von der übrigen Toranlage aus oder vom äußeren Burghof absperren konnte (siehe Grundriss auf S. 6). Über diesem Tor befand sich auch ein Gusserker, um heißes Pech oder Öl auf mögliche Angreifer zu schütten.

Batterieturm mit Schießscharten und Gusserker über dem Tor

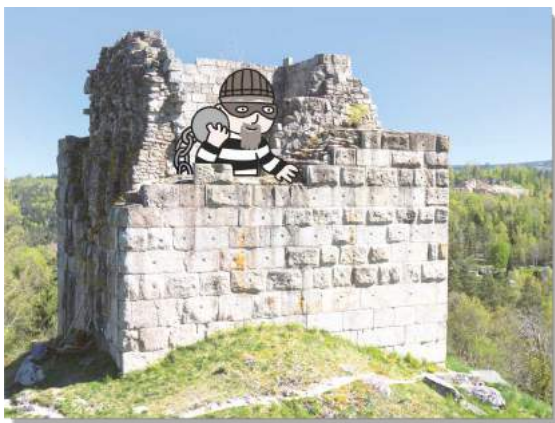
Der vorgeschobene Turm, gebaut um 1200, war mit einem offenen Kamin und einer Toilettennische für mittelalterliche Verhältnisse geradezu luxuriös ausgestattet.<sup>4</sup> Mit seinem aufwendig bearbeiteten Mauerwerk

„Hungerturm“

*Auf der Vorderseite haben viele der Quader ein Loch, in welches sich die Steinzange einkrallte. Beim Bau des Turms kam dieses Werkzeug zum Einsatz, um die schweren Steine leichter heben zu können.*

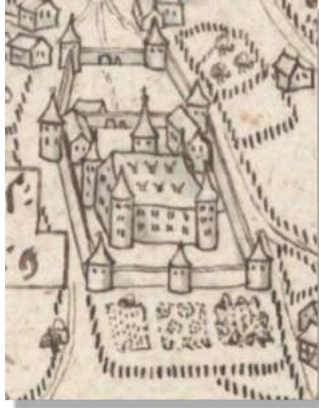
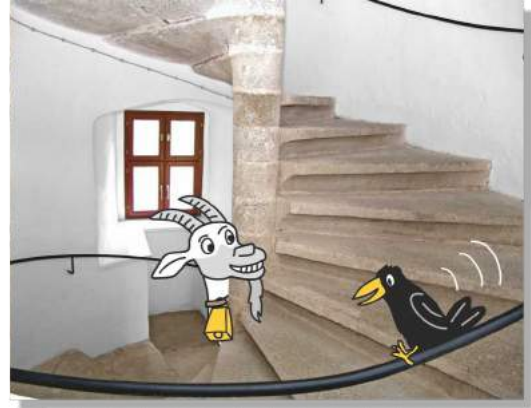
Friedrichsburg Anno 1600<sup>5</sup> und Spindeltreppe aus Granit

*In der Friedrichsburg sind große Mengen an Tür-/Fenstereinfassungen, Treppen und Stützsäulen aus Flossenbürger Granit verbaut.<sup>6</sup> Diese Werkstücke stammen jedoch nicht aus den Mauern der Burgruine, sondern wurden eigens im Steinbruch neu angefertigt.*

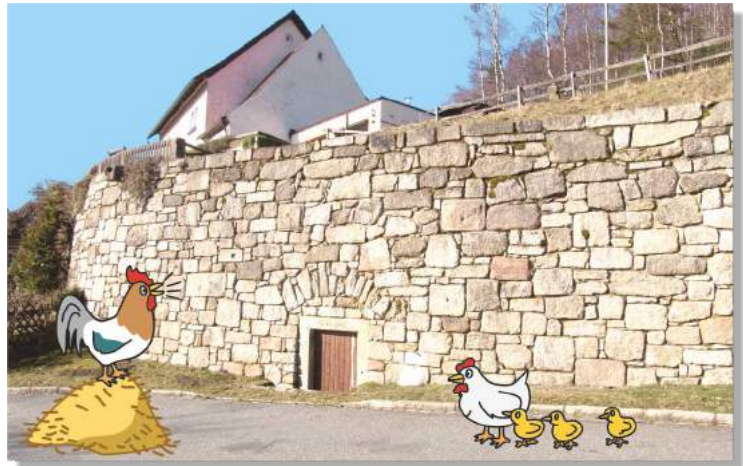
**D**ie Mauer bei den Felsenkellern am Flossenbürger Ortsplatz wurde 1757 errichtet.<sup>7</sup> Einige der verbauten Quader haben ein Zangenloch, womit sich diese Steine als früherer Bestandteil vom „Hungerturm“ ausweisen.

Burgsteine am Flossenbürger Ortsplatz

In der Nähe der Keller stand bis in die 1960er Jahre ein alter Bauernhof, dessen Gartenmauer ebenfalls mit Burgsteinen errichtet war.<sup>8</sup> Im Ortsteil Hildweinsreuth dienen heute einige Quader mit Zangenloch in dritter Verwendung als Einfassung für eine Terrasse.

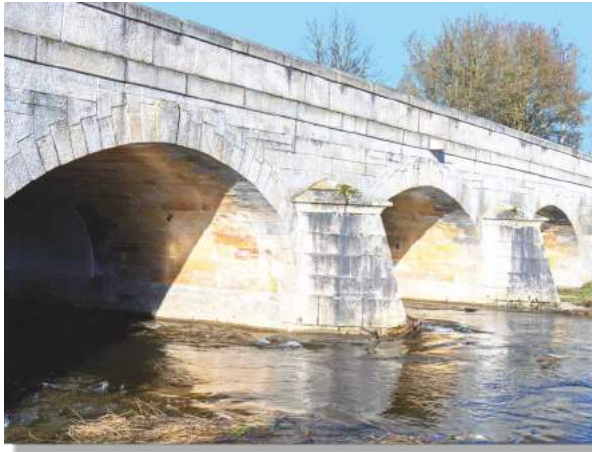
Bögen der Brücke

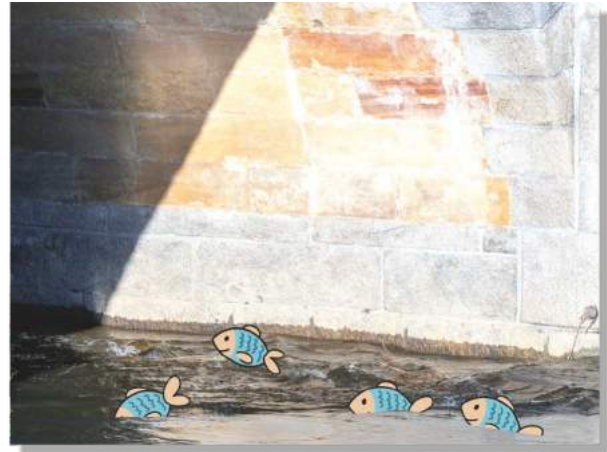
Granitquader am Pfeiler der Brücke

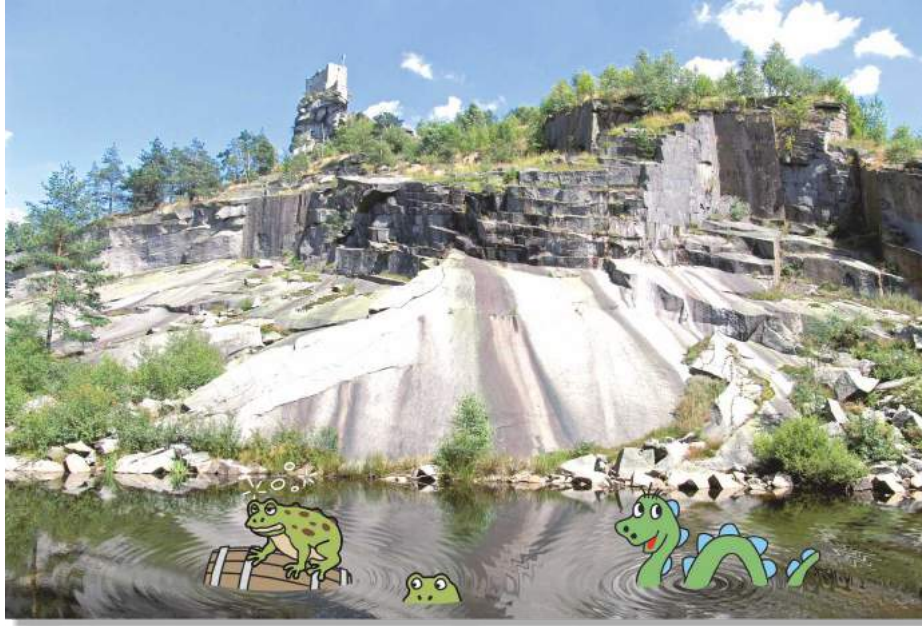
„Granit-Zwiebelschalen“ am Burgweiher

*Der Burgweiher entstand durch den Granitabbau in den 1950/60er Jahren. An der tiefsten Stelle ist das Gewässer ca. 4 Meter tief. Früher war der Weiher ein beliebter Ort für Partys mit Lagerfeuer. Bei einer Feier soll einst ein volles Fass Bier in den Weiher gerollt und dort versunken sein. Im Jahre 1990 haben Taucher das Fass jedoch nicht gefunden.<sup>1</sup>*

3) Durch den Granitabbau bestand zuletzt auch die Gefahr, dass neben der Burgruine auch der zwiebelschalige Aufbau des Granits verloren geht. Aus einem Gutachten vom 02.11.1959: „Die Fortführung des Abbaues, insbesondere jeder Abbau in die Tiefe, wird in der Tat den Einblick in die zwiebelschalige Struktur des Granites verschlechtern und schließlich Auslöschten. Dass die Fortführung des Abbaues auch den Bestand der Flossenbürg bedroht, davon zeugen schon heute die vielen Sprünge und Risse im Mauerwerk der Burg.“ StA AM, BA Neustadt/WN 935.

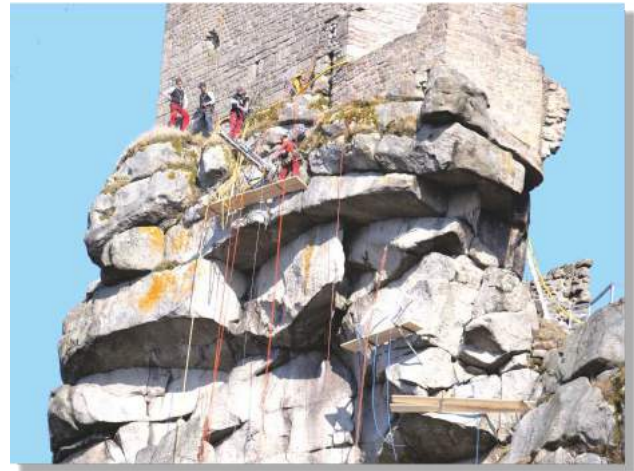
Sicherungsarbeiten an den Felsen 2022

Bei einem Sturm brach während des 2. Weltkriegs neben der Gipfelburg ein Mauerstück heraus. Es gab die Absicht, KZ-Häftlinge für die Reparatur einzusetzen, was jedoch nicht zur Umsetzung kam.<sup>4</sup> Das Loch wurde schließlich 1950 wieder zugemauert.<sup>5</sup> Heute werden regelmäßig zum Teil sehr aufwendige Erhaltungsmaßnahmen durchgeführt. Neben den Burgmauern müssen auch die brüchigen und rissigen Felsformationen gesichert werden.<sup>6</sup>

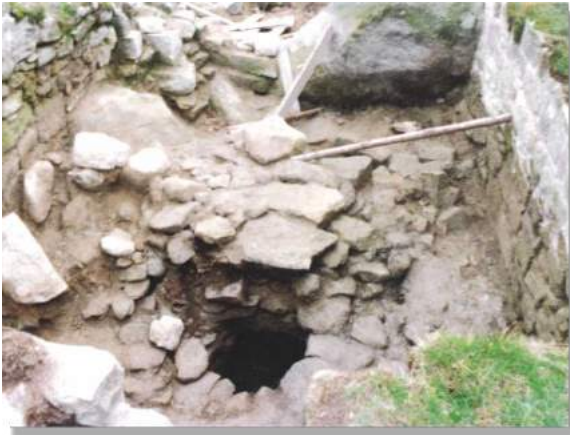
In den 1980/1990er Jahren fanden auf der Burgruine umfangreiche Ausgrabungs- und Sanierungsarbeiten statt. Unter teilweise mehrere Meter hohen Schuttbergen kamen Grundmauern, ein Keller, die doppelte Zisterne und die eingestürzte Backofenkuppel zum Vorschein.

Freigelegte, kleine Zisternenröhre <sup>1</sup>

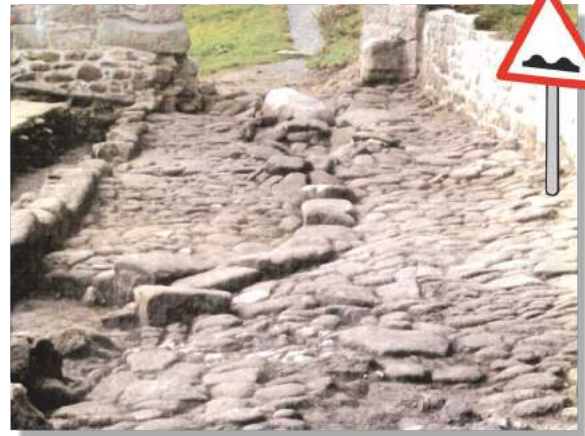
Fundzustand der Pflasterung im inneren Burghof <sup>2</sup>

*Die Grundmauerreste und Pflasterungen befanden sich in einem schlechten Zustand und mussten aufwendig saniert werden. Die bei den Freilegungsarbeiten vorgefundenen Granitsteine wurden dabei auf die vorhandenen Mauerzüge neu aufgesetzt.*

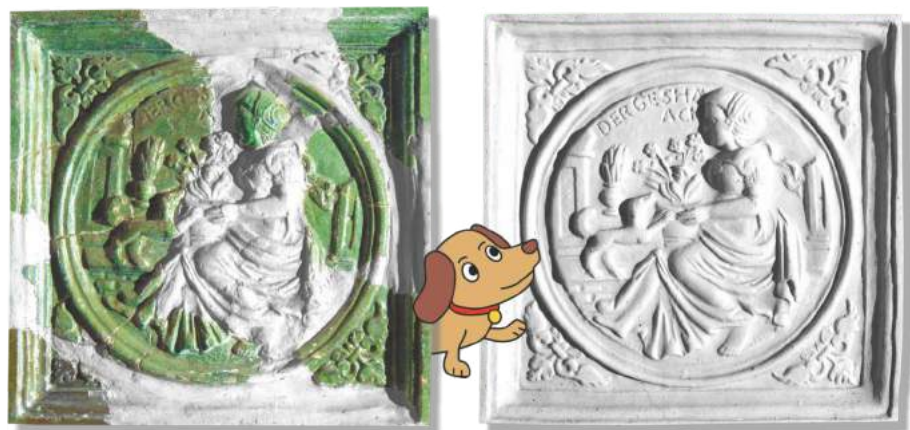
Kachel mit Originalfragmenten (grün) und unglasierte Neuproduktion <sup>3</sup>
